**Archeologische opgraving  
Vertrijk (Boutersem) – O.L.V. Hemelvaartkerk  
Roosbeeksestraat**

Aard onderzoek: Opgraving

Naam site: Boutersem (Verrijk) – O.L.V. Hemelvaartkerk

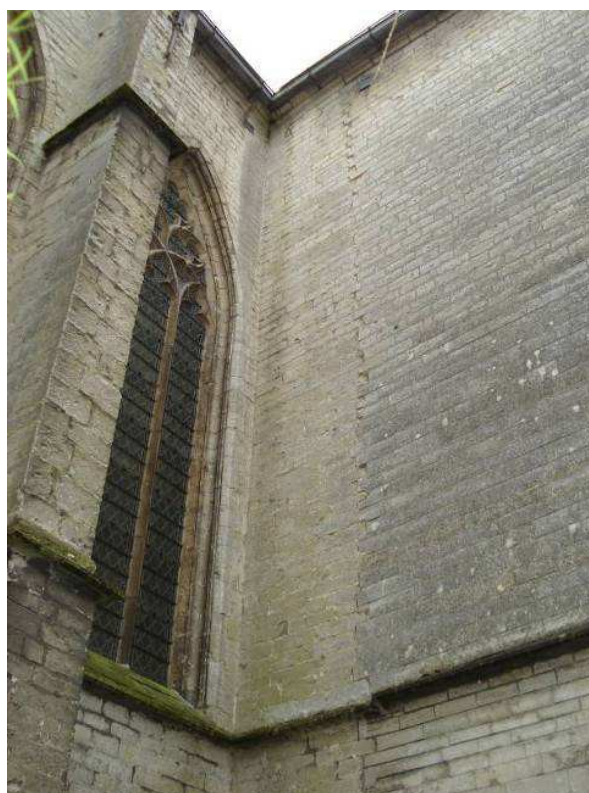
Fig. 11: Deze bouwnaad toont aan dat het koor en de noordelijke transeptarm op een verschillend tijdstip werden opgetrokken (ORIGIN Architecture & Engineering 2008)

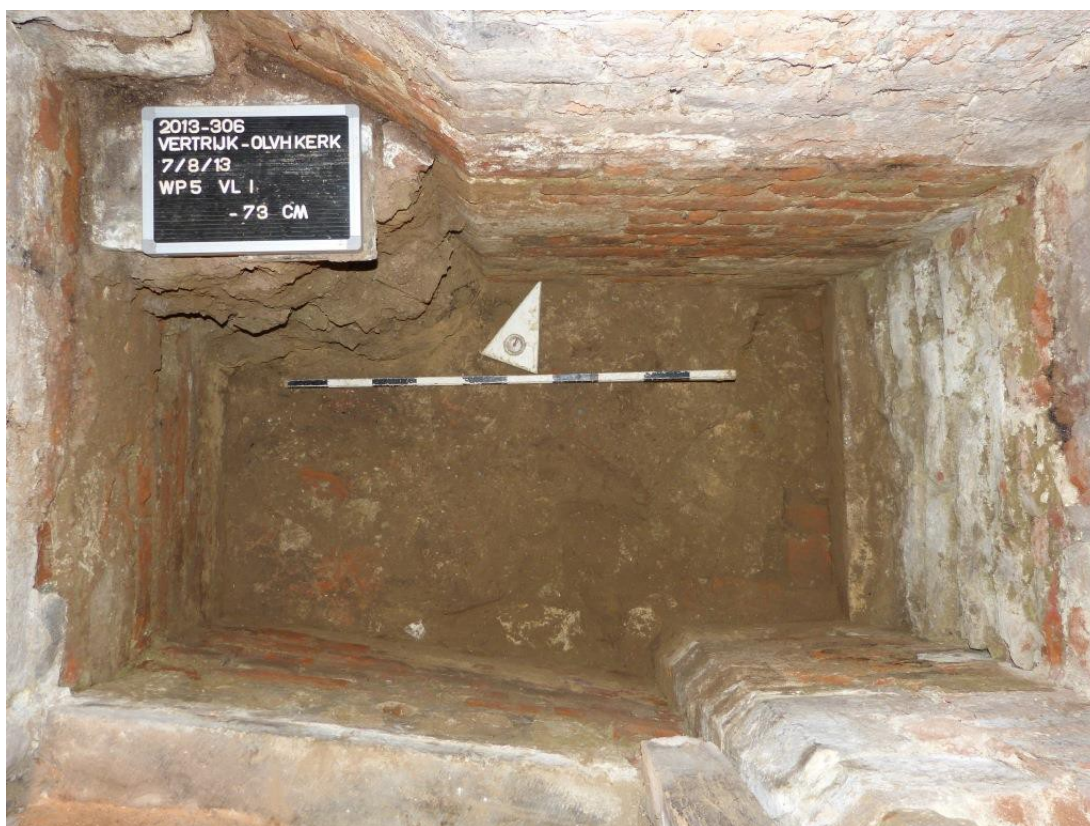
Fig. 19: Bakstenen vloer M9

Op een diepte van 73 cm werden de resten van een bakstenen vloer aangetroffen (M9). Deze werd uitgevoerd in brokken baksteen, in een wild verband en gevoegd met kalkmortel. De oostelijke muur (M4) is duidelijk gemetst tussen M5 en M8. Opvallend is dat het bovenste deel van de muur gemetst is in baksteen. Het deel daaronder werd uitgevoerd in natuursteen. De scheidingslijn tussen beide materiaalsoorten komt qua hoogte ongeveer overeen met de scheidingslijn tussen lagen 2 en 5. Verder zijn delen van de zuidelijke en westelijke muur dicht gemetst met baksteen, in functie van de ophoging van het vloerniveau. Daarbij werd de toegangsdeur naar links verplaatst en werd M5 hernomen. Tot slot werd nog een sondering uitgevoerd onder de bakstenen vloer, maar die toonde aan dat tot 28 cm onder het vloerniveau geen andere vloerniveaus meer waar te nemen zijn.

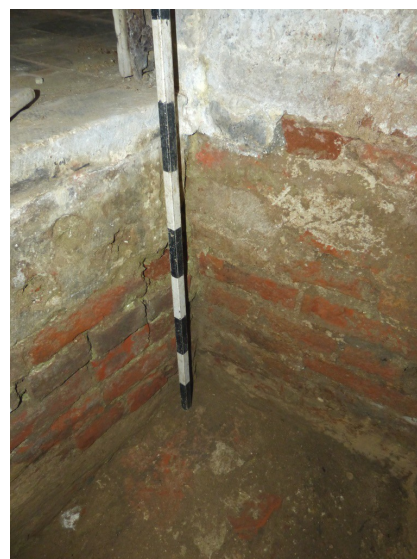
Fig. 24: Zicht op de hoek tussen het zuidelijke en westelijke profiel van WP5

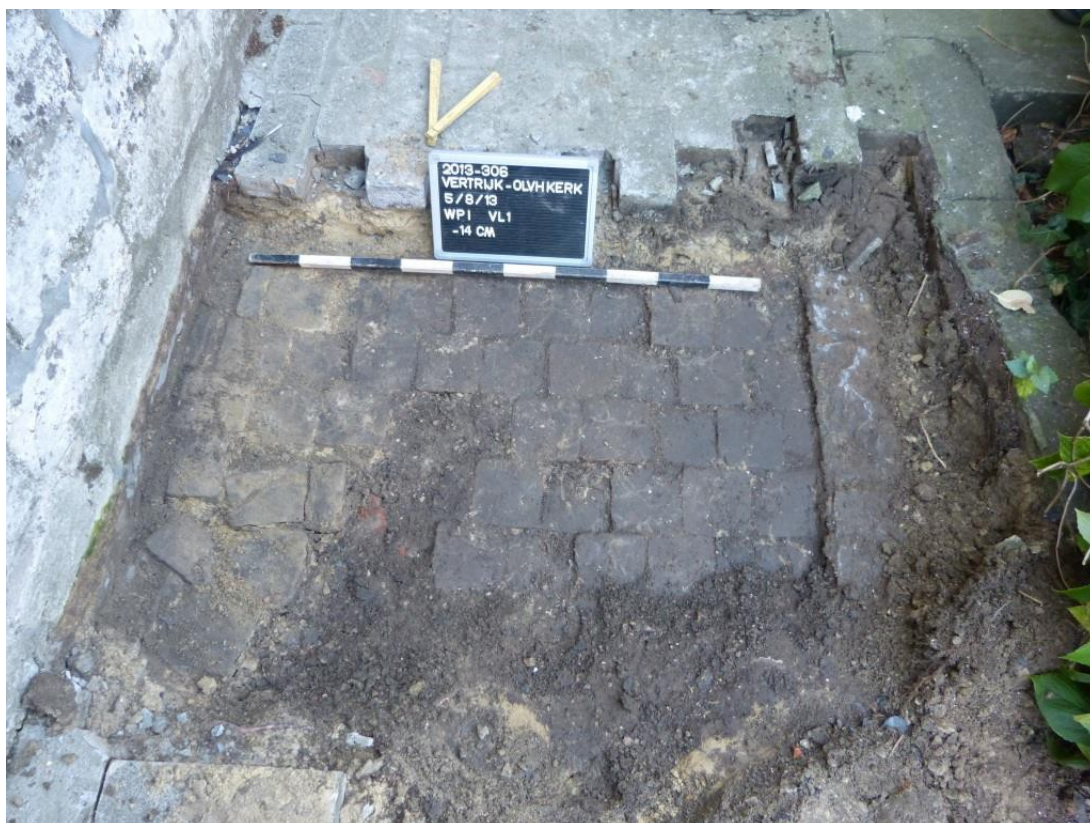
Fig. 25: De kasseistenen verharding in WP1

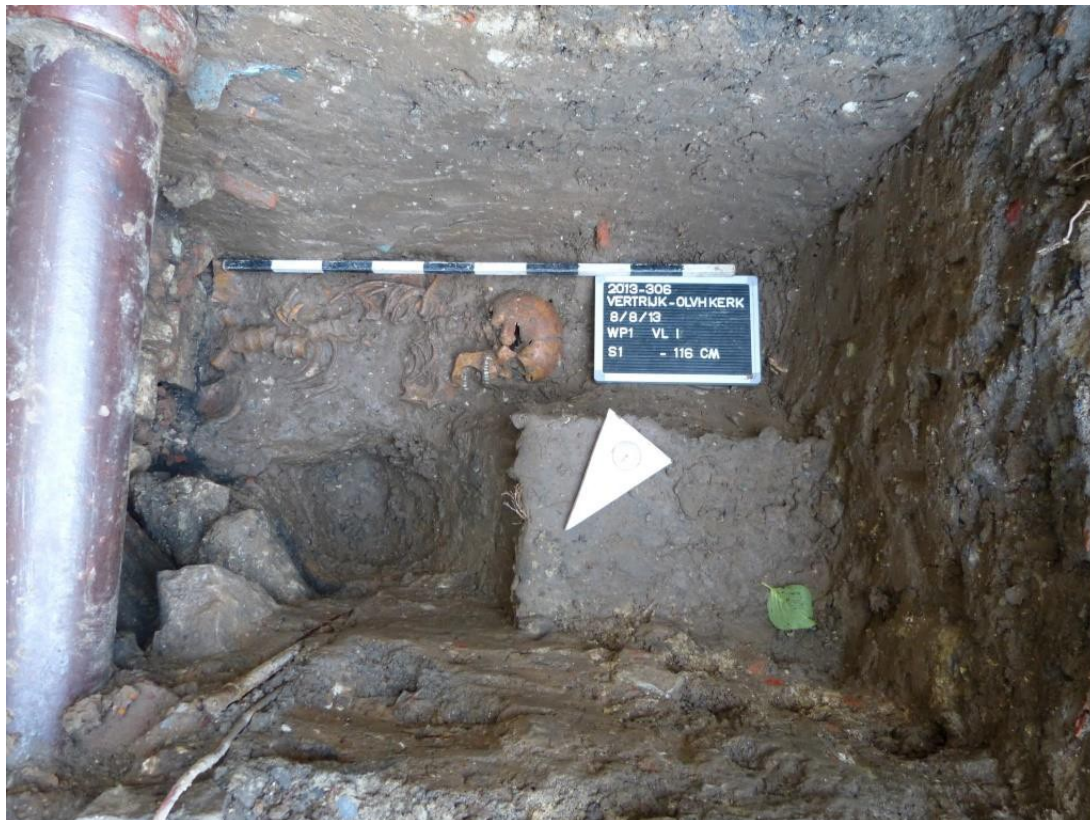
Fig. 26: Het skelet in WP1

Op een diepte van 1,16 m werd een skelet aangetroffen. Het skelet was west-oost georiënteerd. De ogen keken naar het noorden en schedel en onderkaak bevonden zich nog in anatomisch verband. Dit wijst er op dat de schedel niet gerold is na de begraving. Resten van de linkerarm werden niet aangetroffen. Deze werden misschien verstoord bij de aanleg van eerder vermelde kolk. Bovendien blijkt in het oosten het skelet doorsneden te zijn door de fundering van de zijbeuk. De fundering is recht door de heup gegaan en sluit er volledig op aan.

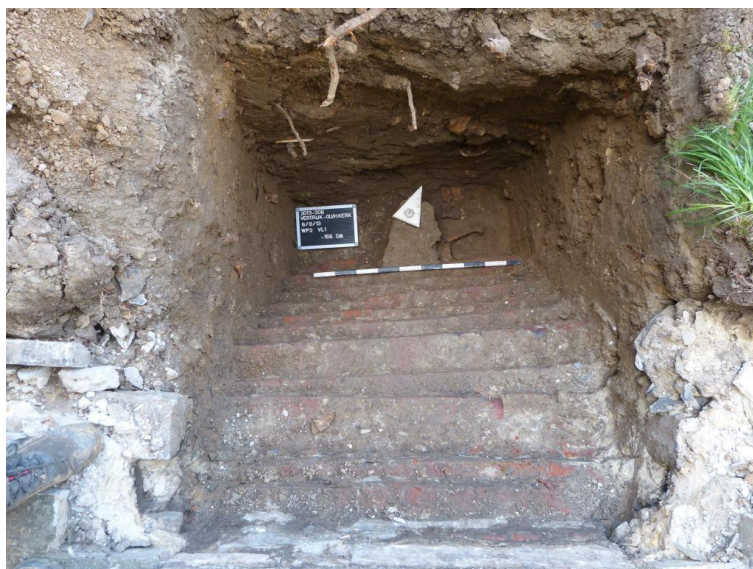
Fig. 30: Grondvlak WP2

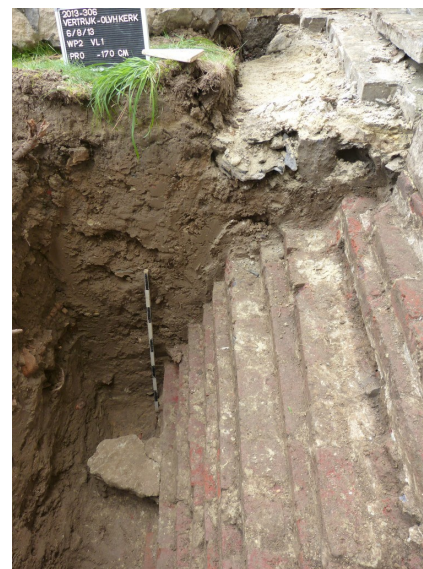
Fig. 31: Oostprofiel van WP2

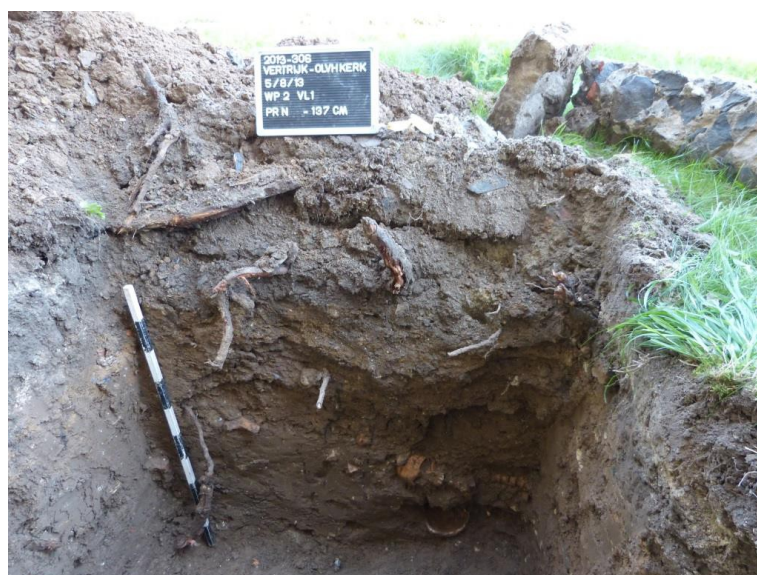
Fig. 33: Noordprofiel van WP2 met skeletresten

In werkput 2 werd een skelet gevonden op een diepte van 90 cm. Het betreft de schedel, de ribben en een aantal ruggenwervels. Het skelet was west-oost georiënteerd en de ogen keken naar het zuiden. Iets lager werd een tweede schedel aangetroffen. Het is onduidelijk of deze behoort tot een tweede skelet dat zich *in situ* bevindt, of de restanten van een opruiming betreft. Beide resten werden *in situ* gelaten en niet gerecupereerd. De ongeroerde moederbodem werd aangetroffen op een diepte van 1,70 m.

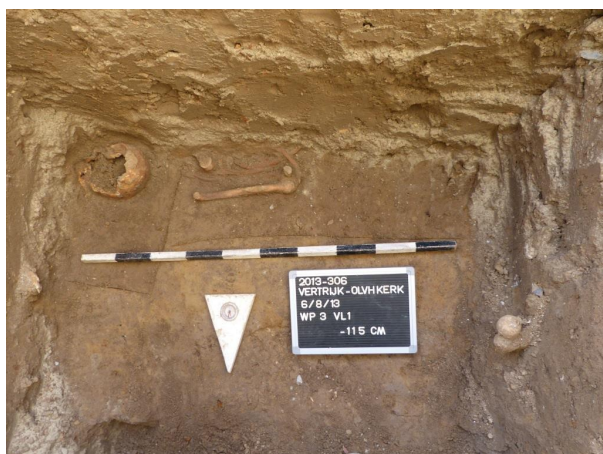
Fig. 34: S1 (links) en S2 (rechts) in WP3

Ook in werkput 3 werden menselijke skeletresten aangetroffen. Het ophogingspakket bevatte in deze werkput erg veel botmateriaal, in vergelijking met de andere werkputten. Dit lijkt het gevolg van verschillende ruimingen van het kerkhof. Op een diepte van 1,15 m werden tegen de zuidelijke profielwand aan, twee kistaflijningen duidelijk. Het recentste bevatte een schedel (S1). Een wervel was na het verwijderen ervan zichtbaar in de wand, wat er op wijst dat de rest van het skelet zich nog in situ bevindt. Deze begraving was jonger dan het graf dat er door verstoord werd. Hierdoor restten van deze begraving slechts de armen, ribben en wervels (S2).

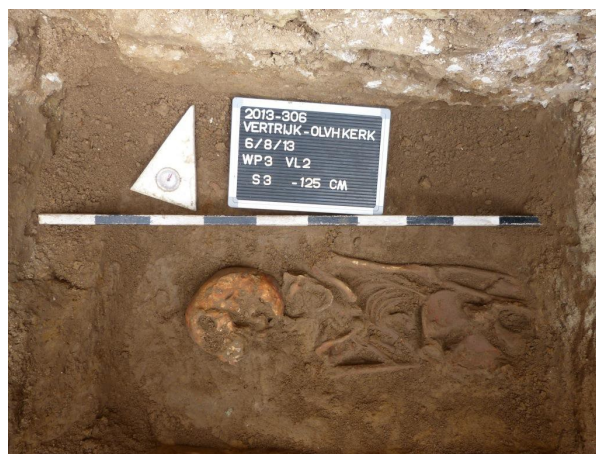
Fig. 35: S3 in WP3

Op een dieper niveau, meer bepaald op 1,45 cm, bevond zich een derde begraving. Opnieuw gaat het om een kistbegraving. Het skelet was west-oost georiënteerd en was in de put aanwezig tot de aanzet van de benen. De ogen keken naar het zuiden, maar de positie van de kin doet vermoeden dat het hoofd oorspronkelijk met de kin op de borst rustte en later gerold is. De armen lagen gestrekt langs het lichaam. Opvallend is dat de rechter onderarm onder het bekken lag. Ook deze verplaatsing is mogelijk tijdens of na begraving gebeurd.

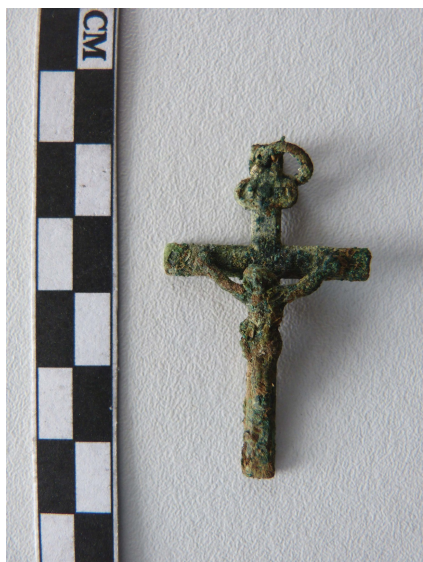
Een bijzondere vondst, die iets boven sporen 1 en 2 gedaan werd, betreft een bronzen kruisje met Jezusfiguur. Bovenaan bevindt zich een oogje om het kruisje als hanger te kunnen dragen.

Fig. 36: Kruisje, gevonden in WP3

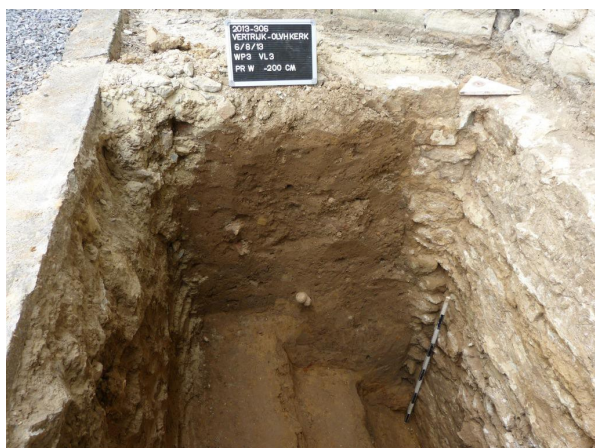
Fig. 39: Westprofiel van WP3

De onderzijde van de fundering werd aangetroffen op een diepte van 2,00 m. De ongeroerde moederbodem werd aangetroffen op 1,16 m diepte. De fundering bestaat bovenaan uit regelmatig gezaagde blokken natuursteen en onderaan uit onregelmatige, gebroken blokken natuursteen. De fundering is gemetseld. Er werden een vertanding vastgesteld, met een breedte van 20 cm, net onder het maaiveld en over de volledige diepte van de fundering.

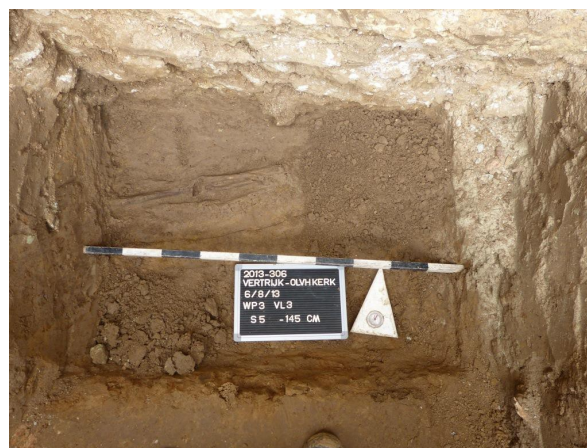
Fig. 40: Laatste kistbegraving in WP3

Bijna aan de onderzijde van de fundering werd een laatste kistbegraving vastgesteld. Het graf had een licht afwijkende oriëntatie van de andere. Van de botresten bleek enkel het rechterbeen bewaard. De positie van bovenbeen versus onderbeen wijst er op dat ook dit skelet west-oost georiënteerd was. De rest van het skelet bleek verstoord door de fundering van de dwarsbeuk. Hierdoor kan een relatieve datering bekomen worden voor het graf, en moet het ouder zijn dan de dwarsbeuk en vermoedelijk ook ouder dan de bouw van de toren, die plaatsvond omstreeks 1160, omwille van de gelijkaardige oriëntatie. De afwijkende oriëntatie sluit aan bij die van de Romaanse kerk en wijst er mogelijk op dat de begraving uit deze periode stamt.

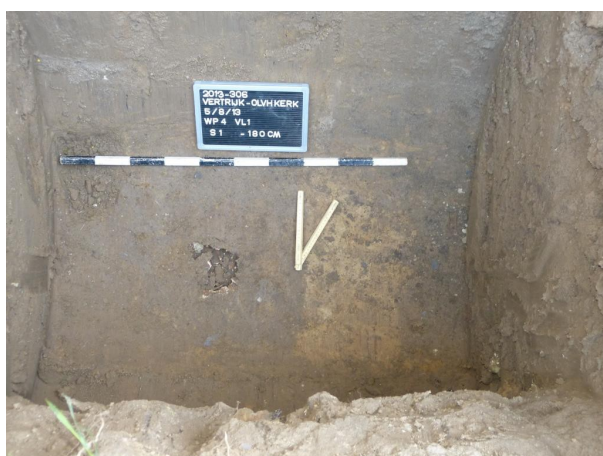
Fig. 41: S1 in WP4

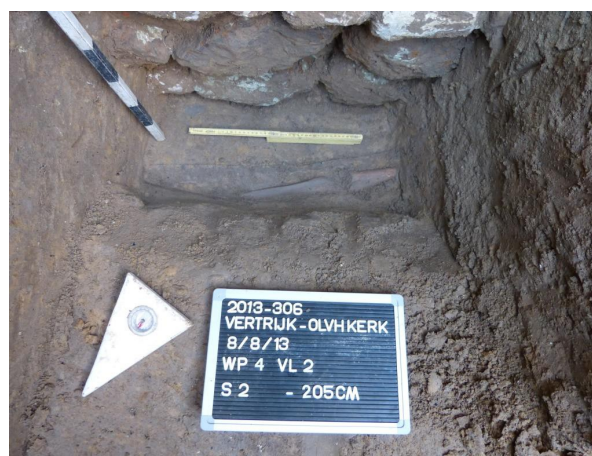
Fig. 42: S2 in WP4
